Kiel, den 06.10.2020

**Holzkonstruktionen in Nagelplattenbauweise - Mögliche Gefährdung der Standsicherheit durch abstehende Nagelplatten**

**Hinweise zur Untersuchung von Holzkonstruktionen in Nagelplattenbauweise auf die mögliche Gefährdung der Standsicherheit durch abstehende Nagelplatten**  
**- Fassung September 2020 -**

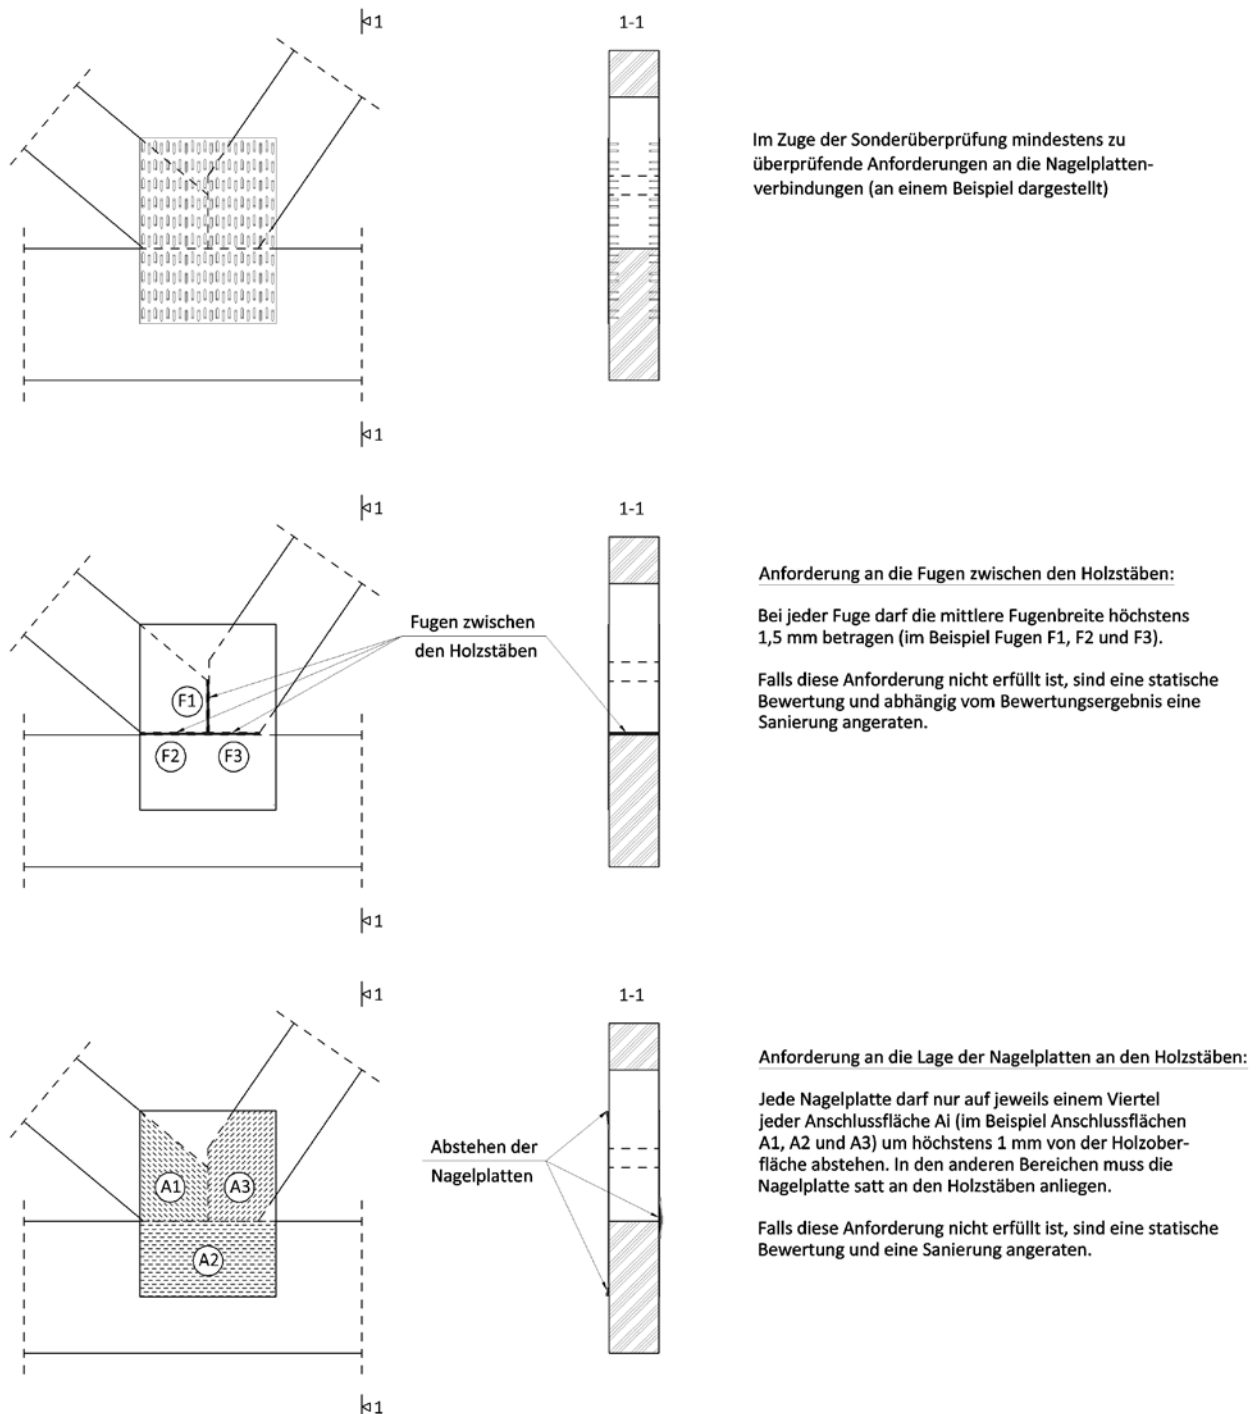
**Abbildung 3: Mindestens zu überprüfende Anforderungen an die Nagelplattenverbindungen – normkonforme Anordnung der Nagelplatten an den Holzstäben (an einem Beispiel dargestellt)**

*ANMERKUNG: In Abbildung 3 (siehe Abschnitt 3.5) ist dargestellt, was im Sinne des vorliegenden Hinweisdokuments unter einer normkonformen Anordnung der Nagelplatten an den Holzstäben zu verstehen ist. Die darin beschriebenen Anforderungen sind DIN EN 14250:2010-05 entnommen. Da das Herauswandern von Nagelplatten ein im technischen Regelwerk bislang nicht behandeltes Phänomen ist und sich überdies die*

Sämtliche, auch schwer zugängliche Nagelplattenverbindungen der Konstruktion sollten handnah in Augenschein genommen und mindestens hinsichtlich der in Abbildung 3 beschriebenen Kriterien auf eine normkonforme Anordnung der Nagelplatten an den Holzstäben überprüft werden.

Werden bei der Inspektion Abweichungen von der normkonformen Anordnung der Nagelplatten an den Holzstäben festgestellt, sind eine statische Bewertung der betroffenen Nagelplattenverbindungen und abhängig vom Ergebnis dieser Bewertung eine statische Bewertung der Konstruktion angeraten, erforderlichenfalls in Verbindung mit temporären Sicherungsmaßnahmen und Sanierungsmaßnahmen.

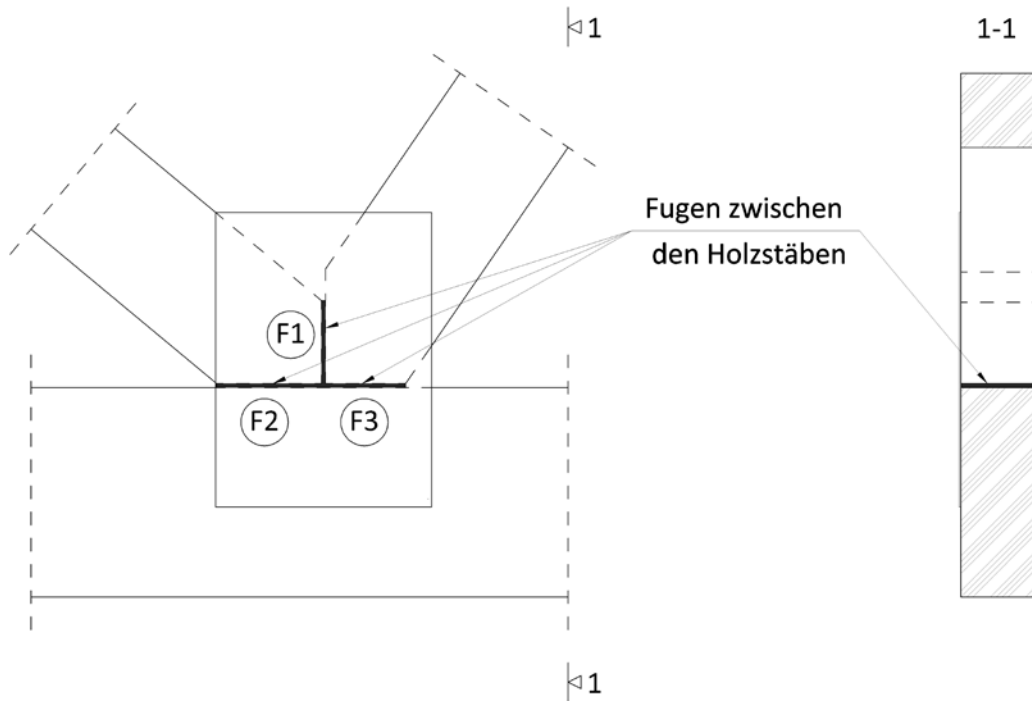
## Anlage 2: Anforderung bei Nagelplattenverbindungen an die Fugen zwischen den Holzstäben

Bei jeder Fuge darf die mittlere Fugenbreite höchstens 1,5 mm betragen (im Beispiel Fugen F1, F2 und F3).

Falls diese Anforderung nicht erfüllt ist, sind eine statische Bewertung und abhängig vom Bewertungsergebnis eine Sanierung angeraten.

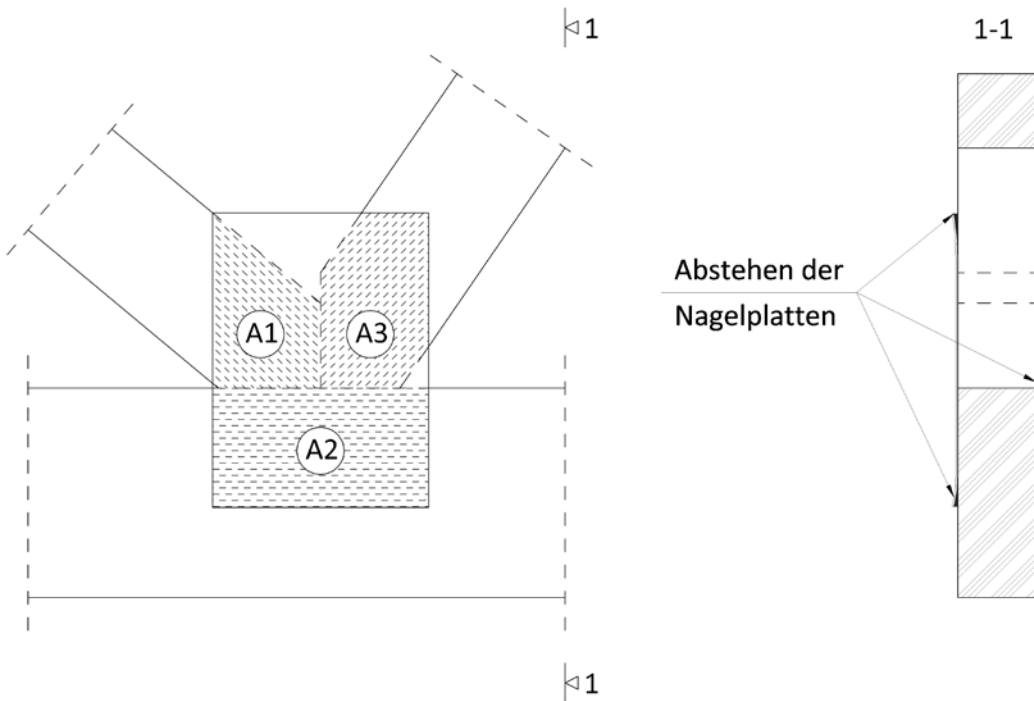
### Anlage 3: Anforderung bei Nagelplattenverbindungen an die Lage der Nagelplatten an den Oberflächen der Holzstäbe

Jede Nagelplatte darf nur auf jeweils einem Viertel jeder Anschlussfläche  $A_i$  (im Beispiel Anschlussflächen A1, A2 und A3) um höchstens 1 mm von der Holzoberfläche abstehen. In den anderen Bereichen muss die Nagelplatte satt an den Holzstäben anliegen.

Falls diese Anforderung nicht erfüllt ist, sind eine statische Bewertung und eine Sanierung angeraten.
